# Da läuft was ab!

**Entwässerungssysteme** ■ Seit vielen Jahren erfreuen sich bodengleiche Duschen mit Fliesen- oder Natursteinbelägen steigender Beliebtheit. Zur Ableitung der beaufschlagten Wassermengen werden punktuelle und lineare Entwässerungssysteme in Form von Bodenabläufen und Rinnen in Kombination mit einer AIV (Abdichtung im Verbund) eingesetzt. Eine einheitliche, verbindliche Regelung der Schnittstelle gab es zunächst nicht, konstruktive Sonderlösungen waren an der Tagesordnung. **Stephan Bongartz**

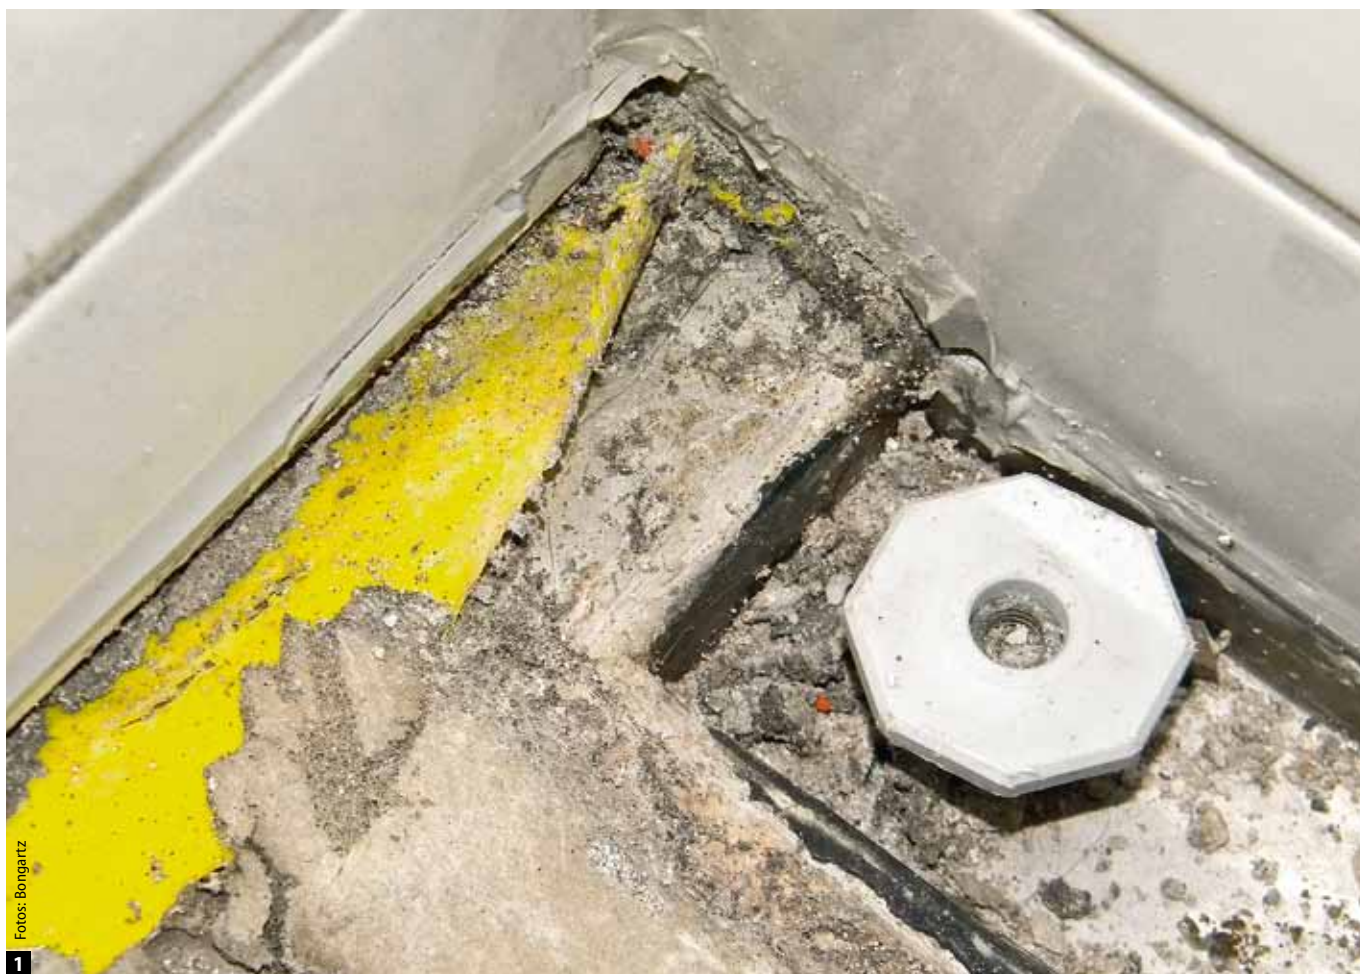
1 Fallbeispiel 1: Unsachgemäß eingedichtete Ablaufrinne

zu einem Wasserschaden durch Durchfeuchtung gekommen. Die Bauteilöffnung zeigte, dass die Rinne nicht ordnungsgemäß unterfüllt war und folglich hohl lag. Die Verklebung zwischen Abdichtband und 1K-Schlämme (Bild 1) war katastrophal. Die Hauptursache lag jedoch in der monolithischen Verbindung zwischen Rinne und Estrich auf Dämmung (Bild 2) ohne Ausführung einer Bewegungsfuge. Die Rissbildungen und der Wassereintritt zwischen Rinne/Verfüllmörtel, sowie Verfüllmörtel/Estrich sind deutlich sichtbar.

In beiden Fallbeispielen wurden die Arbeiten entgegen den Empfehlungen des Leitfadens ausgeführt. Hohlliegende Rinnen und/oder eine mangelhafte Verklebung zwischen AIV und Flansch stellen nach meinen Erfahrungen die häufigste Ursache von Undichtigkeiten im Bereich von Verbundabdichtungen und Rinnen dar.

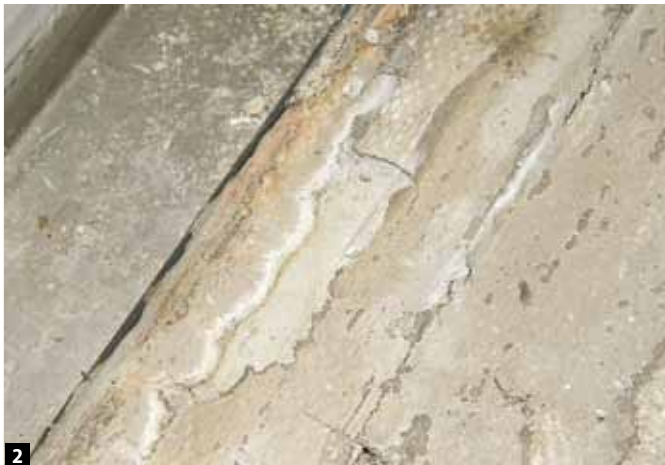
2 Fallbeispiel 1: Abrisse zwischen Rinne/Auffütterung/Estrich

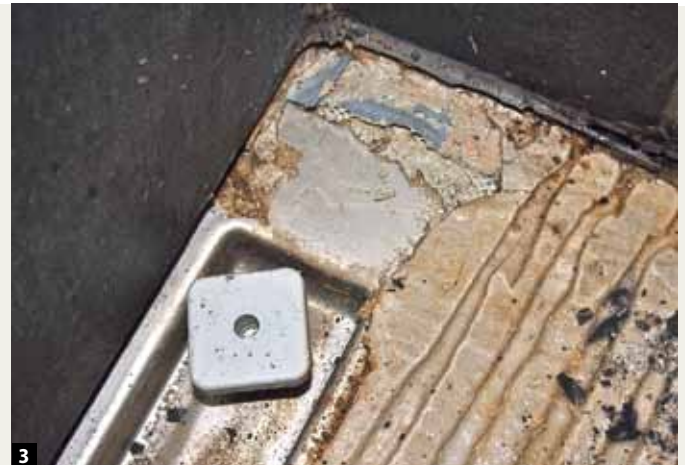
3 Fallbeispiel 2: Unsachgemäße Eindichtung

In einem Wellnessbereich wurden mehrere Rinnen gemäß Herstellerangaben mit einer 2K-Dichtschlämme in homöopathischen Schichtstärken von weniger als einem Millimeter eingedichtet. Die Rinnen wurden wie im Fallbeispiel 1 mit Estrich unterfüllt. Auch hier wurden nach der Bauteilöffnung eine Hohllage der

Rinnen und eine mangelhafte Verklebung zwischen Abdichtband und Rinne festgestellt (Bild 3). Der Aufbau unterhalb der AIV ist durchfeuchtet (Bild 4).

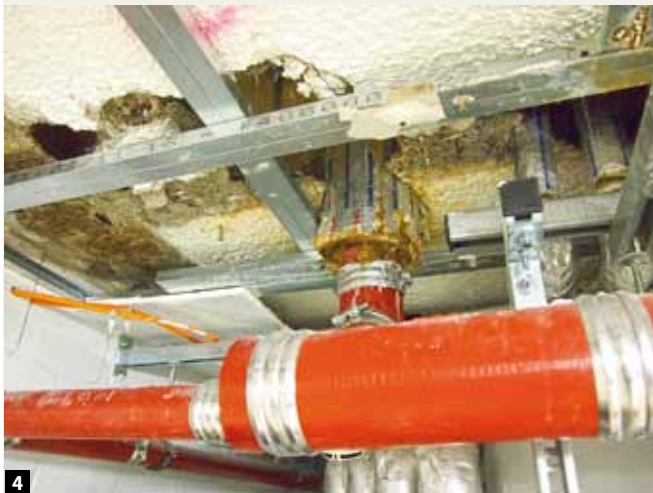
4 Fallbeispiel 2: Feuchteschäden

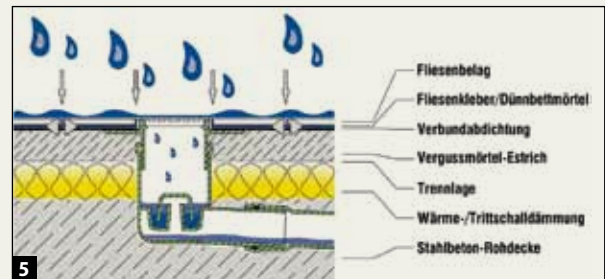
5 Detailskizze Entwässerungssystematik

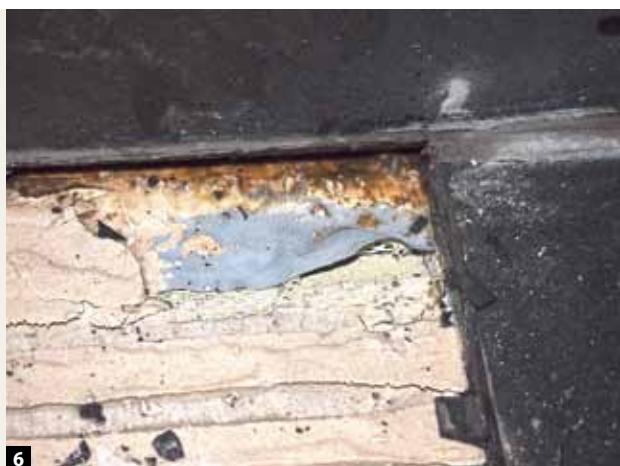
6 Schadensbild mit unsachgemäßer Abdichtung
